# KITILÄN KOULUKESKUS HANKESUUNNITELMA

15.9.2020

**KITILÄN KUNTA**

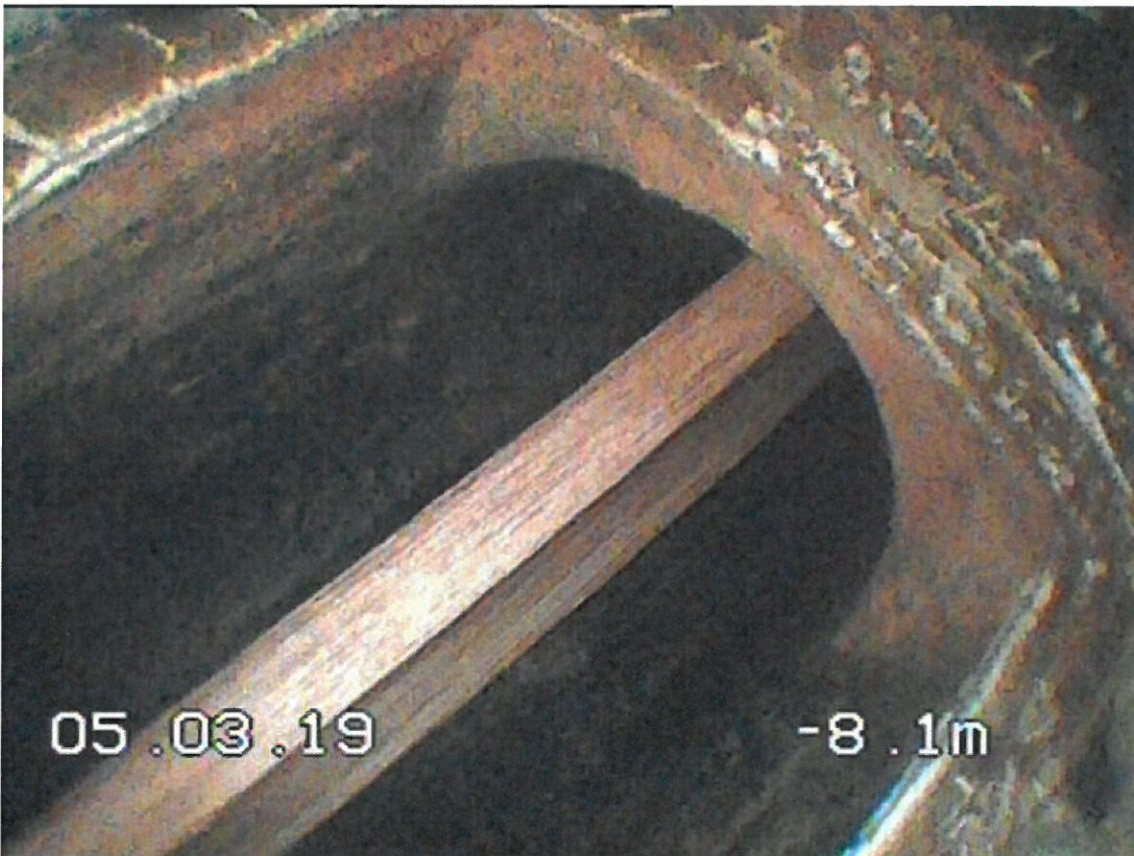
Tuuletusputkessa lista, jonka poistaminen ei onnistunut.

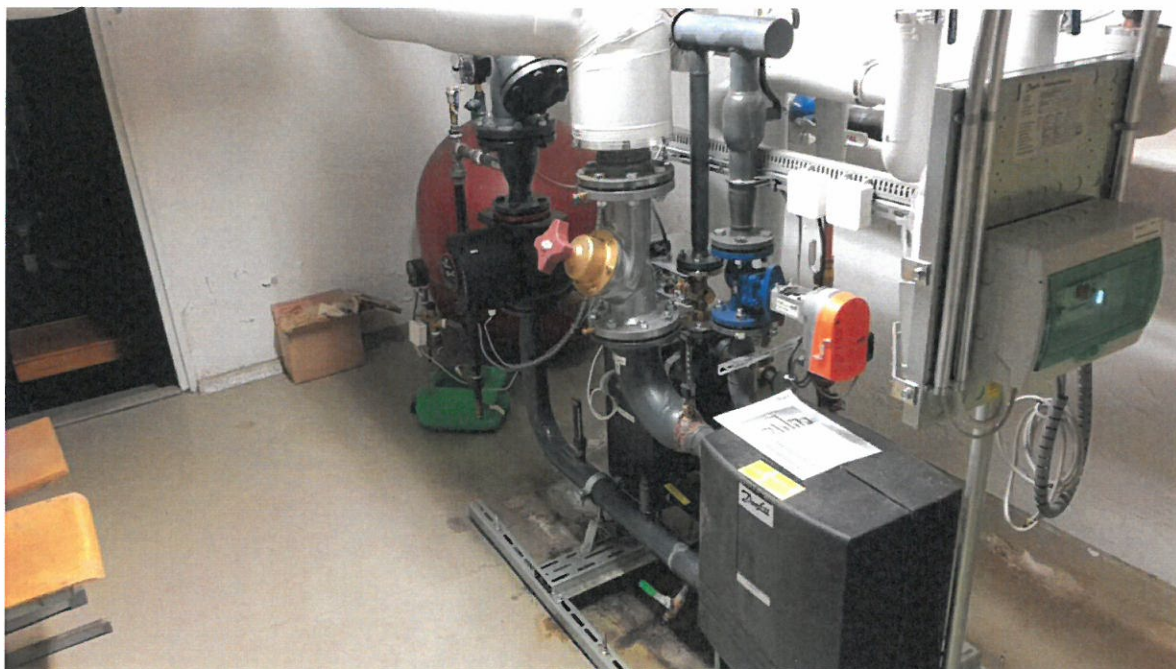
Kiinteistön lämmitys on toteutettu kaukolämmöllä vesikiertoisin radiaattorein. Kaukolämpöön on liitetty vuonna 1983. Kiinteistö on liitetty Kittilän aluelämpö Oy:n verkostoon. Kaukolämmön alajakokeskuksessa on kaksi lämmönsiirintä, käyttövedelle sekä lämmitykselle. Alajakokeskus on uusittu vuonna 2007. Alajakokeskuksella on teknistä käyttöikää jäljellä vielä n. 10 vuotta.

Kuva 1. Kaukolämmön alajakokeskus lämmönjakuhuoneessa

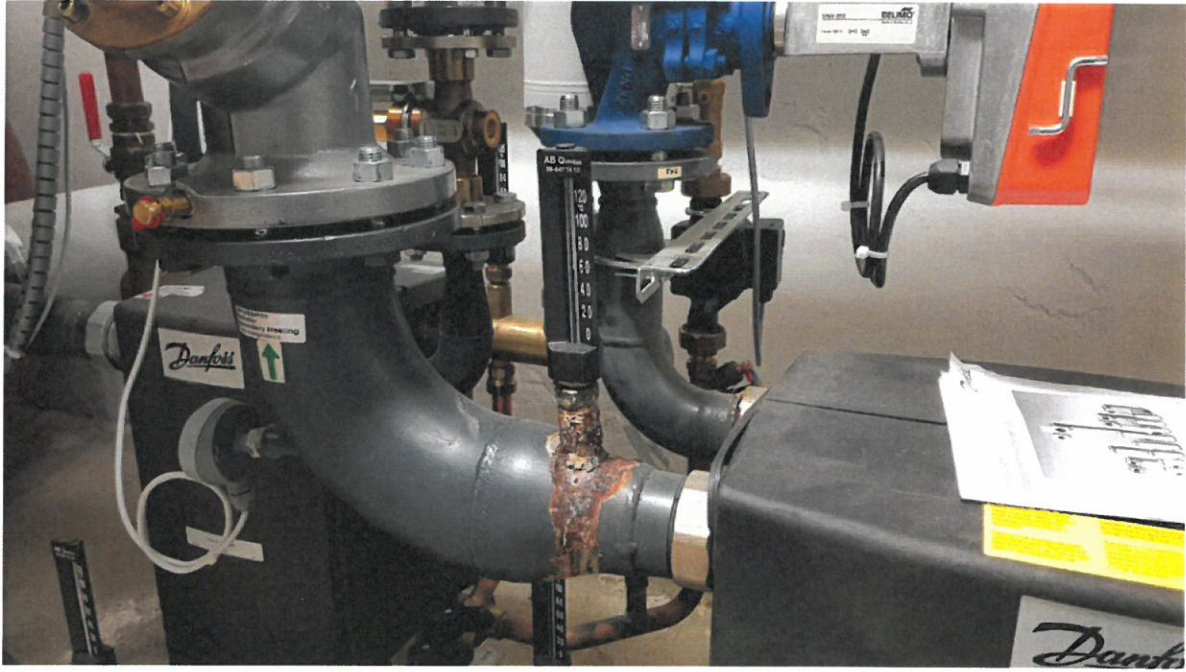
Kaukolämmön alajakokeskuksen lämpömittarin liitos on jossain vaiheessa vuotanut ja aiheuttanut korroosiota myös lämpöjohtoon. Tämä putkiosa suositellaan uusittavaksi. Myös lämmitysverkoston lämmönvaihtimen putkiliitoksissa on havaittavissa hieman korroosiota, mutta näiden osalta tilannetta voi vielä seurata.

Kuva 2. Korroosiota kaukolämmön alajakokeskuksessa

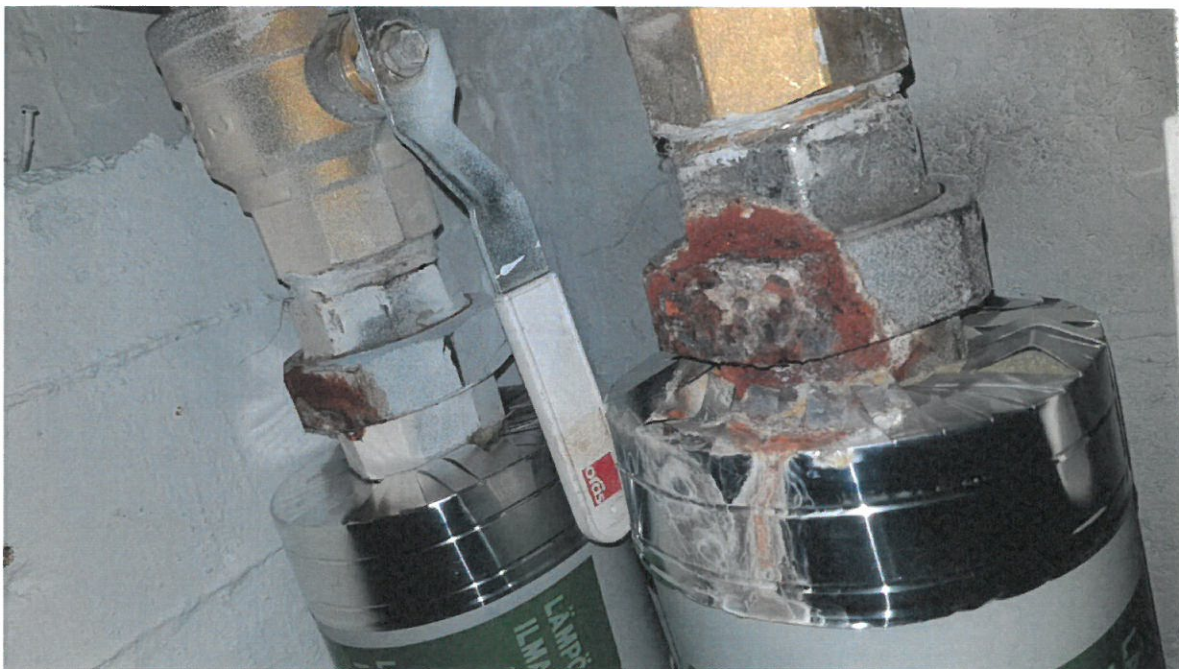
Kuva 7. Korroosiota venttiilien liittimissä

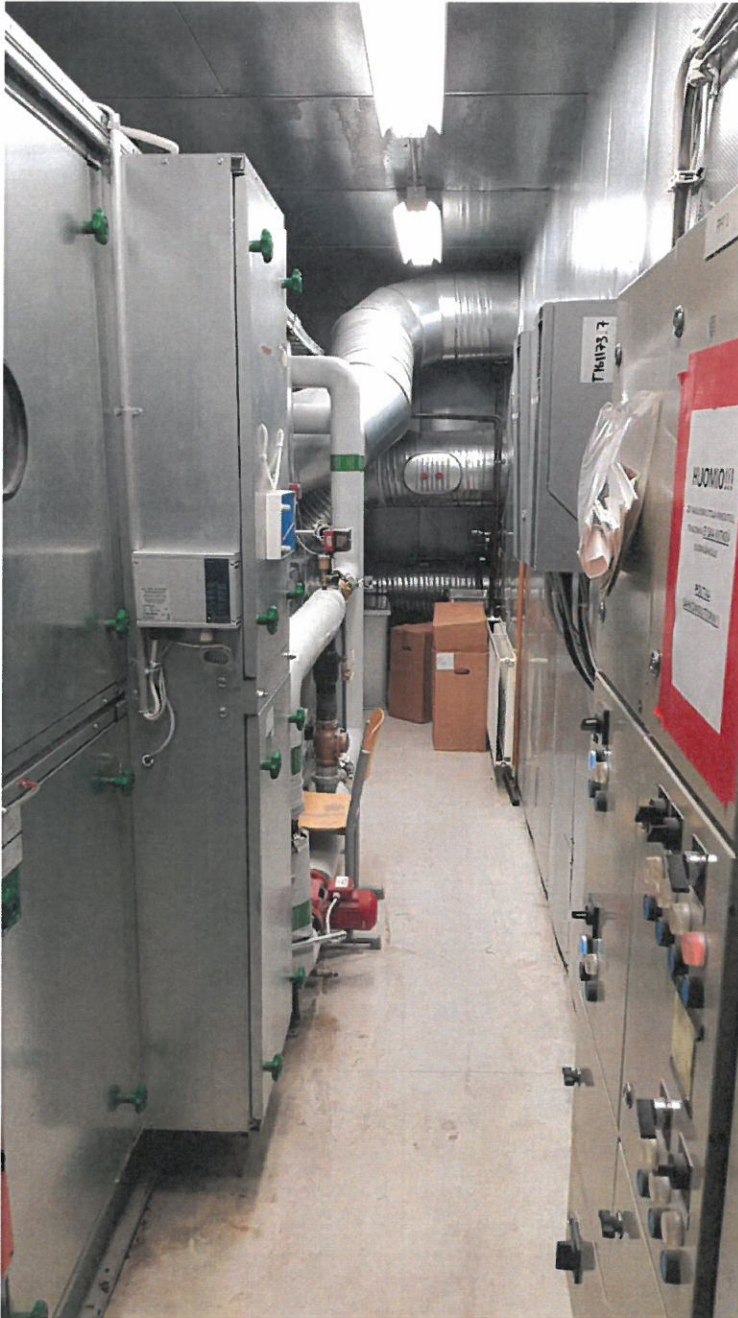
IV-konehuoneiden lämpöjohdot ovat todennäköisesti peruskorjauksen yhteydessä tehtyjä (1994). Joitain venttiilejä on IV-konehuoneissa uusittu, mutta alkuperäisten venttiileiden ja pumppujen tekninen käyttöikä on jo loppuillaan.

Kuva 11. Luokkatilojen IV-konehuoneen lämpöjohdot

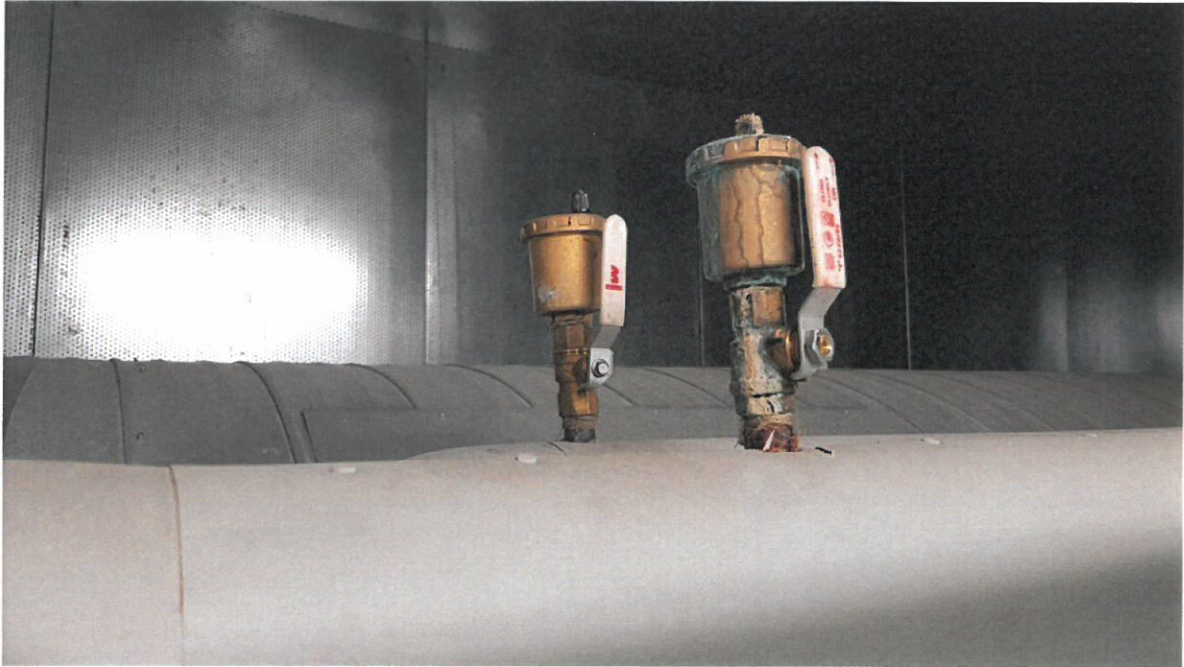
Kuva 12. Luokkatilojen IV-konehuoneen lämpöjohtojen ilmauksessa havaittavissa korroosiota.

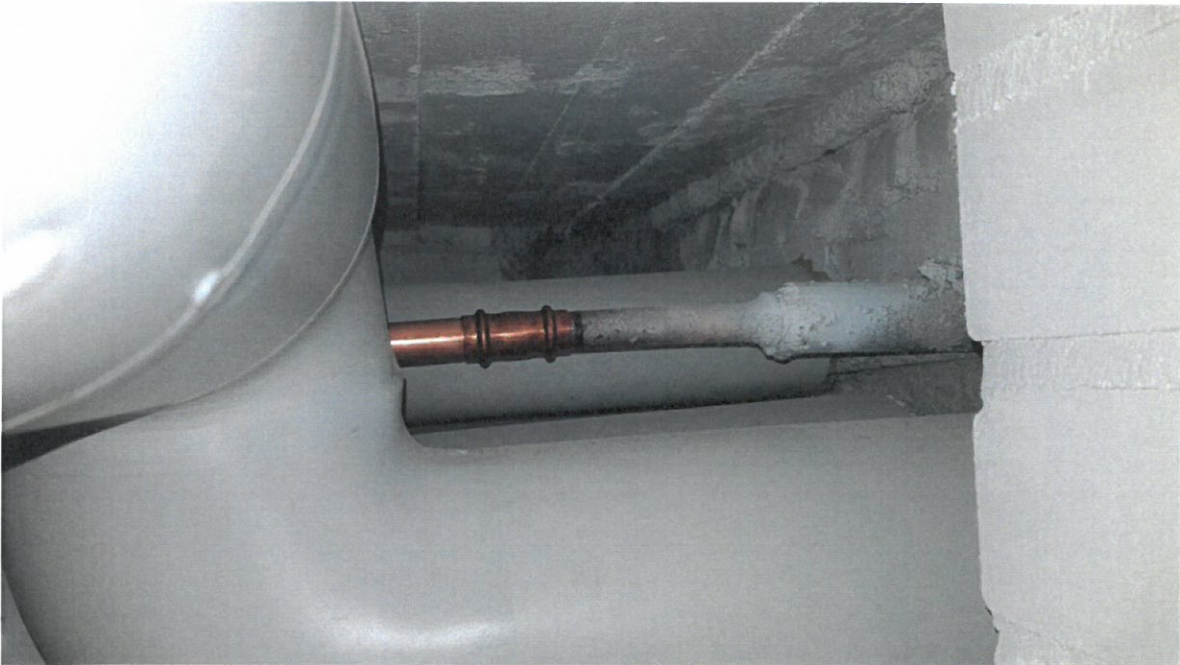
Kuva 14. Uusittu lämpimän käyttöveden kiertojohto liitetty vanhaan putkeen

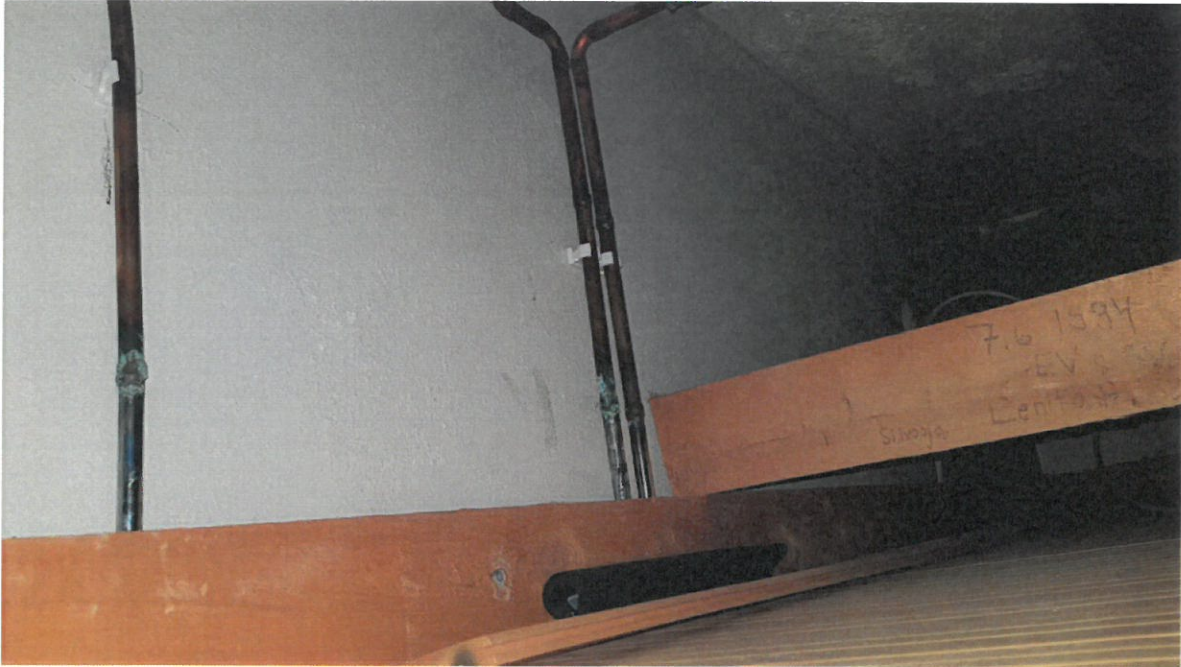
Kuva 17. Korroosiota liikuntasaliosan alakerran pesuhuoneen vesijohdoissa alakaton sisällä.

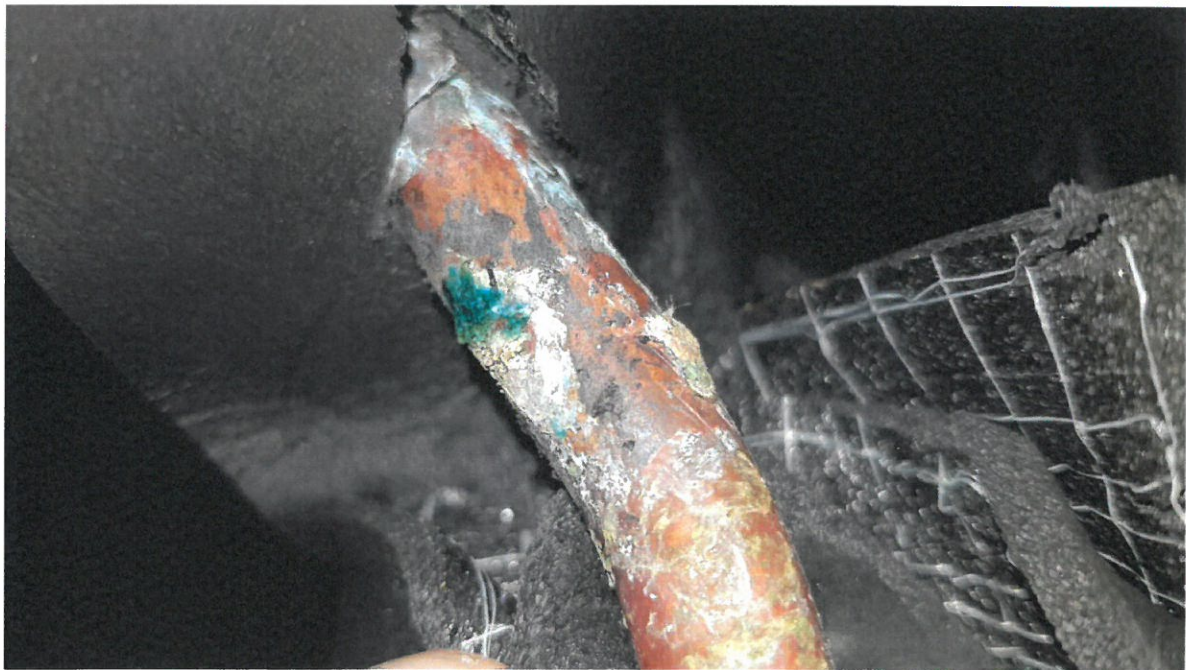
Kuva 20. Korroosiota 1. kerroksen alakatossa olevassa lämpimän käyttöveden johdossa

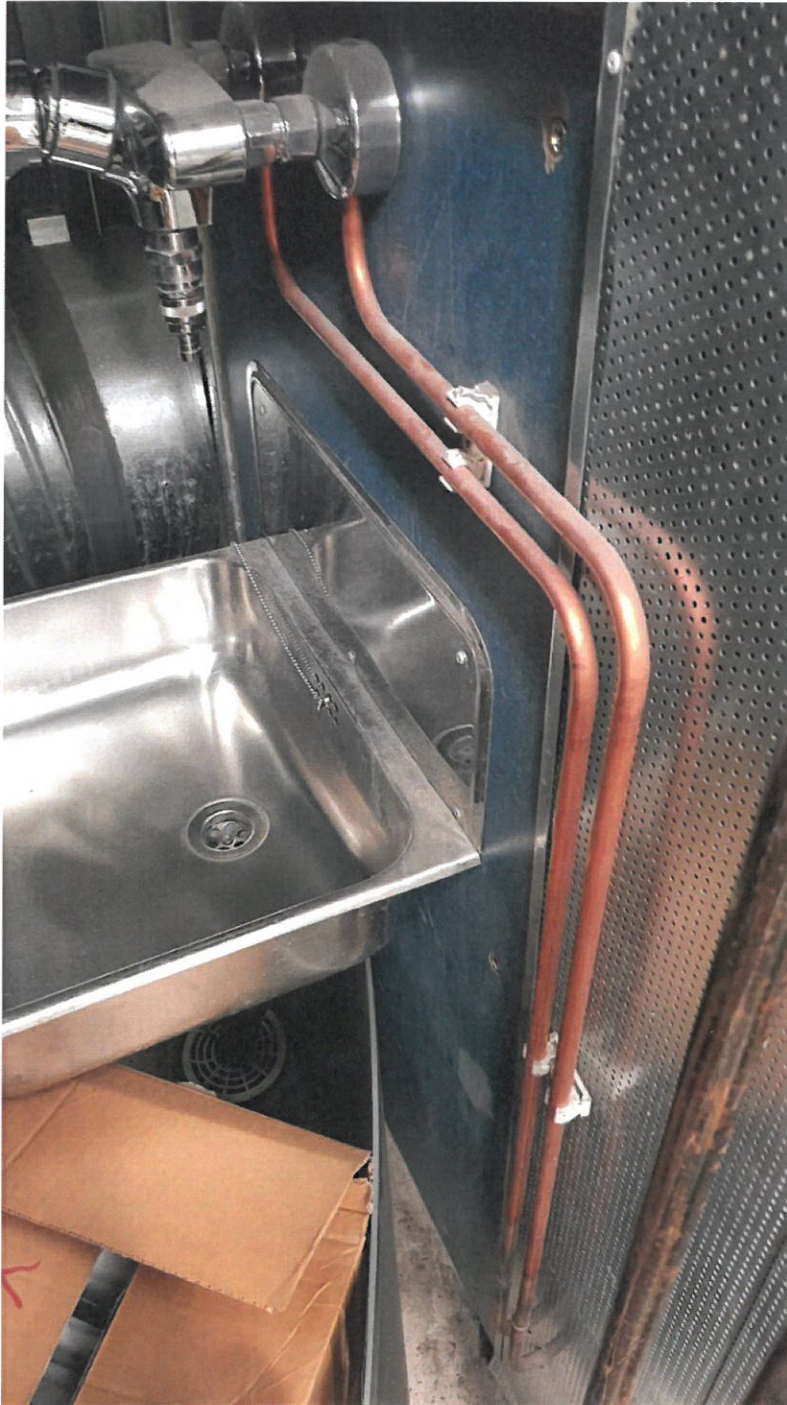
Kuva 23. Luokkatilojen IV-konehuoneen käyttövesijohdot menevät rakenteisiin (ei suojaputkea).

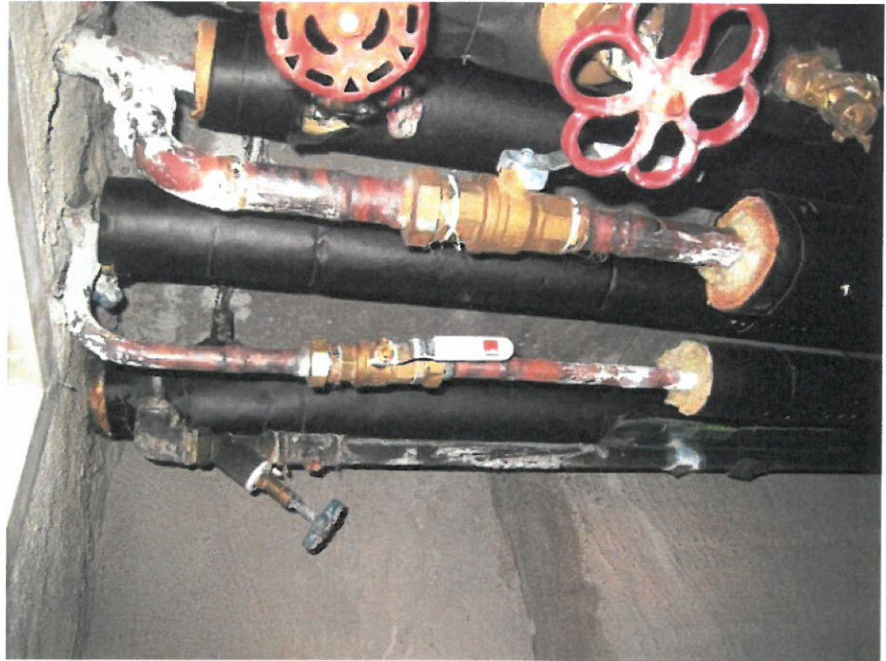
*Kuva 1. Kohderakennuksen kylmän käyttövesiverkoston sinkityllä teräsputkella putkitetuilla osuksilla sulkuventtiilit ovat yleensä alkuperäisiä vinokarasulkuja. Lv- ja lvk-runkohaaroissa sulkuventtiilit ovat tyypillisesti jossakin vaiheessa uusittuja pallosulkuja.*

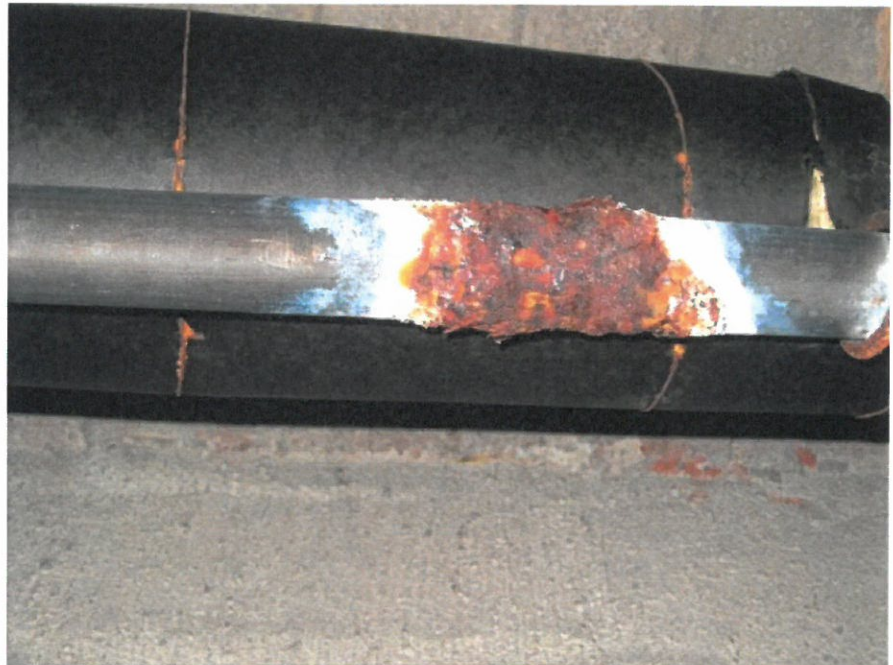
*Kuva 2. Majarin kellarikerroksen putkikanaalin katon rajassa kulkevassa  $\varnothing 33,5$  mm:n sinkityllä teräsputkella putkitetussa kv-runkohaarassa erottui katselmushetkellä useitakin tihkuvuotokohtia. Kyseisen kv-runkohaaran yhtä paikallista tihkuvuotokohtaa tutkittiin röntgenkuvaamalla putkiosuutta tunnuksella RTG23.*

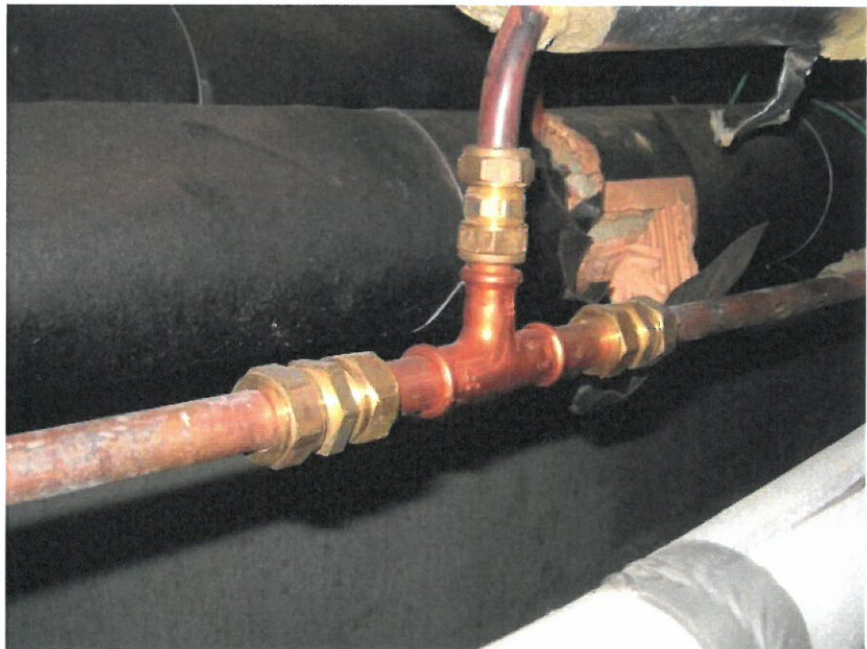
*Kuva 4. Koulurakennuksen kellarikerroksen putkikanaalissa (lähellä pohjakerroksen kotitalousluokan 10 ovea!) lvk-verkoston vanhan kupariputkiosuuden yhtä T-haaroituksen kohtaa on paikallisesti korjattu mm. kuparisilla puristusliitososilla ilmeisesti toteutetun vuotokohdan korjaustyön yhteydessä.*

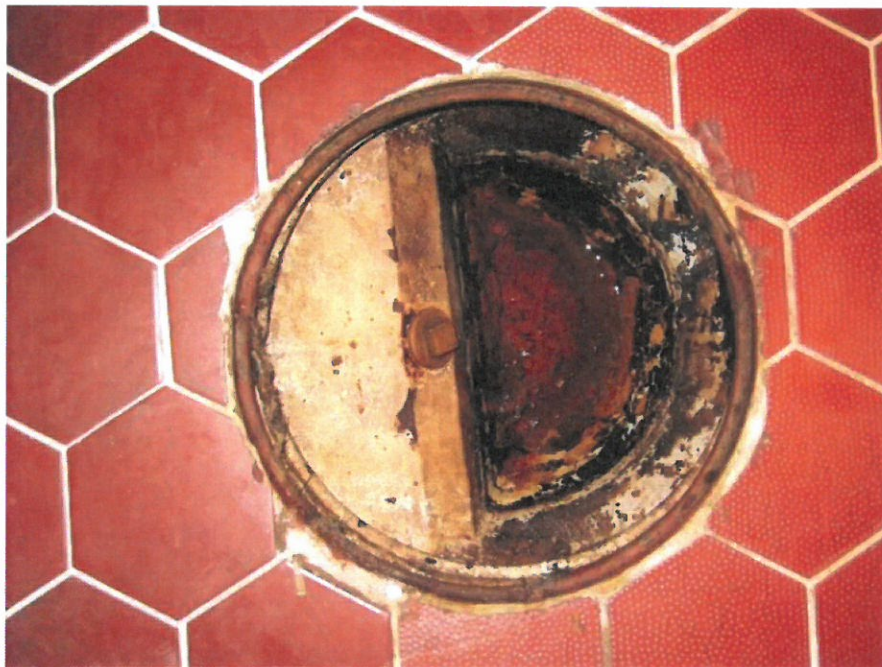
*Kuva 8. Majarin kellarikerroksen saunaosaston pesuhuonetilassa lattiakäivossa on valurautainen kaivokulho ja matala kuparinen korokerengas. Valurautakulhon emalipinnalla erottuu vasta vähäiseksi luokiteltavia pintaruostejälkiä.*

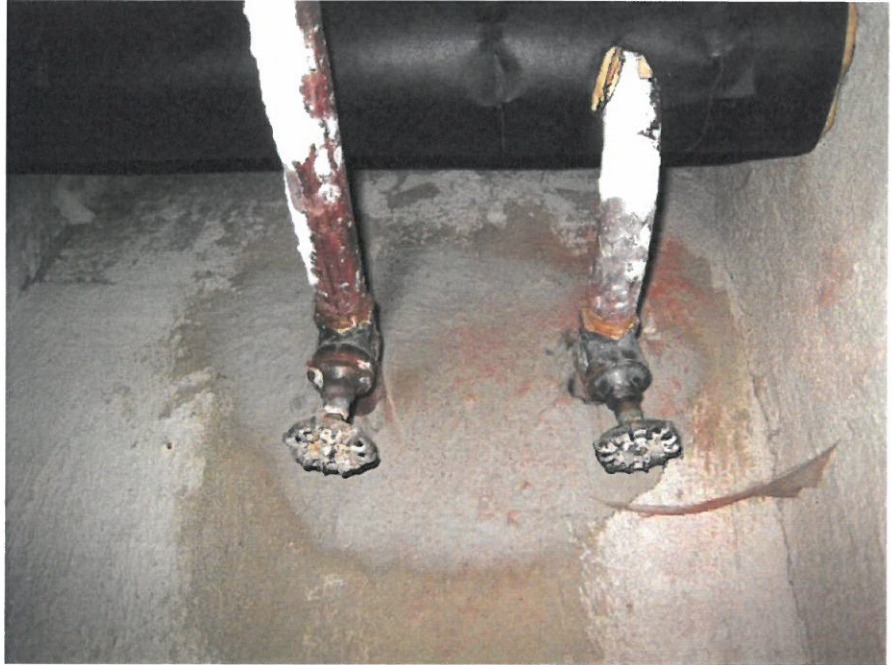
*Kuva 11. Esim. Majarin kellarikerroksen putkikanaalin katon rajasta ylöspäin lähtevissä lämmitysverkoston runkohaaroissa on vielä käytössä alkupe räisiä karamallisia sulkuventtiilejä. Paluupuolen vanhoihin linjasulkuventtiileihin ei liity linjahaarakohtaisten vesivirtaamien säätö- tai mittaussmahdollisuutta.*
