Tarkastusraportti - Palovahinko

Kohde	Kittilän ala-aste, valtatie 7, kittilä
Tarkastuspäivä	27.5.2021
Vahinkopäivämäärä	24.5.2021
Tarkastuksen tyyppi	Vahinkokartoitus
Viitenumero	-
Rakennusvuosi	-
Huoneistoala	-
Vastuu kohteesta	Mauri Kivelä, mauri.kivela@kittila.fi, 040 6744393
Vakuutuksenottaja	
Vahinkokartoittaja	Petteri Ponkala, petteri@tornionpuhdistuspalvelu.fi
Käsittelijä ja vakuutusyhtiö	Hamari Olli, Pohjola

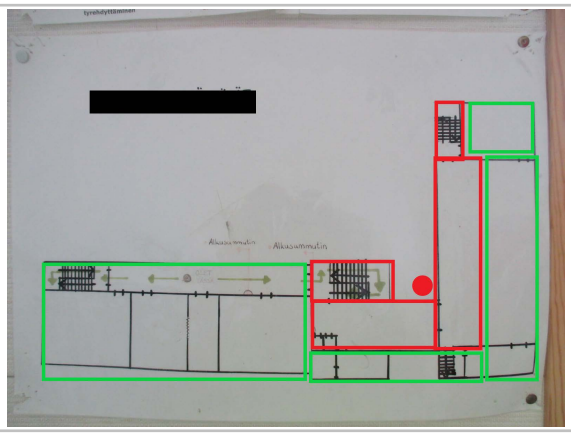
Punaisella merkattu alue alakerrassa kärsinyt pahoin savuhaittaa, pinnoilla nokea ja voimakasta savunhajua. Kaikki pinnat pesuun sekä portaikkojen ja käytävien akustiikkalevyt katoista poistettava hajun poissaamiseksi. Vihreä alue kärsinyt lievää hajuvahinkoa kaikissa kerroksissa, näihin pesut.

Toimenpide-ehdotus	-Asbestikartoitus ulkorakenteille ennen aloitusta -Ulkopuolella pahoin vaurioituneet alueet purettava/jyrsittävä puhtaalle pinnalle -Rakennusurakoitsijan toimesta uudet pinnat sekä metallirakenteiden purku/ uusiminen, myös akustiikkalevyjen asennus -Alakerran pahoin vaurioituneet (punaisella merkityt) tilat tulisi perusteellisesti puhdistaa noen- ja hajunpoistoainella. Kattojen akustiikkalevyt uusittava hajun poissaamiseksi. -Koulun muut tilat pesuun isojen pintojen osalta (seinät/lattiat) mahdollisen nokilaskeuman poistamiseksi ja savunhajun poissaamiseksi. -Kaikkien tilojen otsonointi puhdistusten valmistuttua

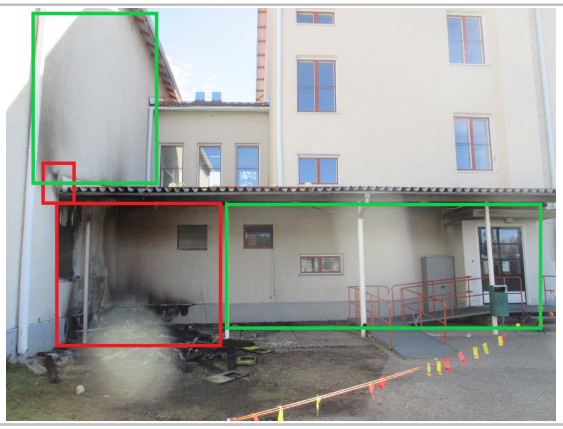
Vihreällä merkityt alueet tummuneet noesta, mahdolliset puhdistukset ja maalaus. Punaisella merkityt alueet palaneet, purettava/jyrsittävä puhtaalle pinnalle ennen korjauksia. Metallirakenteet vaurioituneet laajalti.
