# KITILÄN KOULUKESKUS HANKESUUNNITELMA

15.9.2020

**KITILÄN KUNTA**

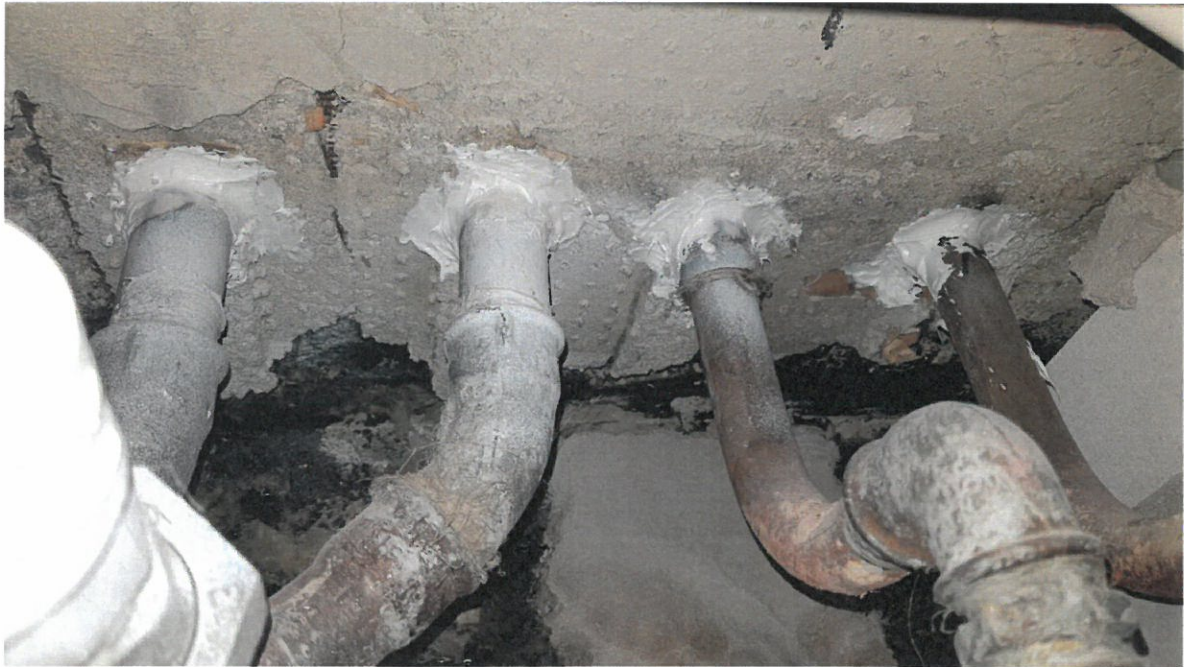
Kuva 5. Vanhempia putkia kellarikerroksessa.

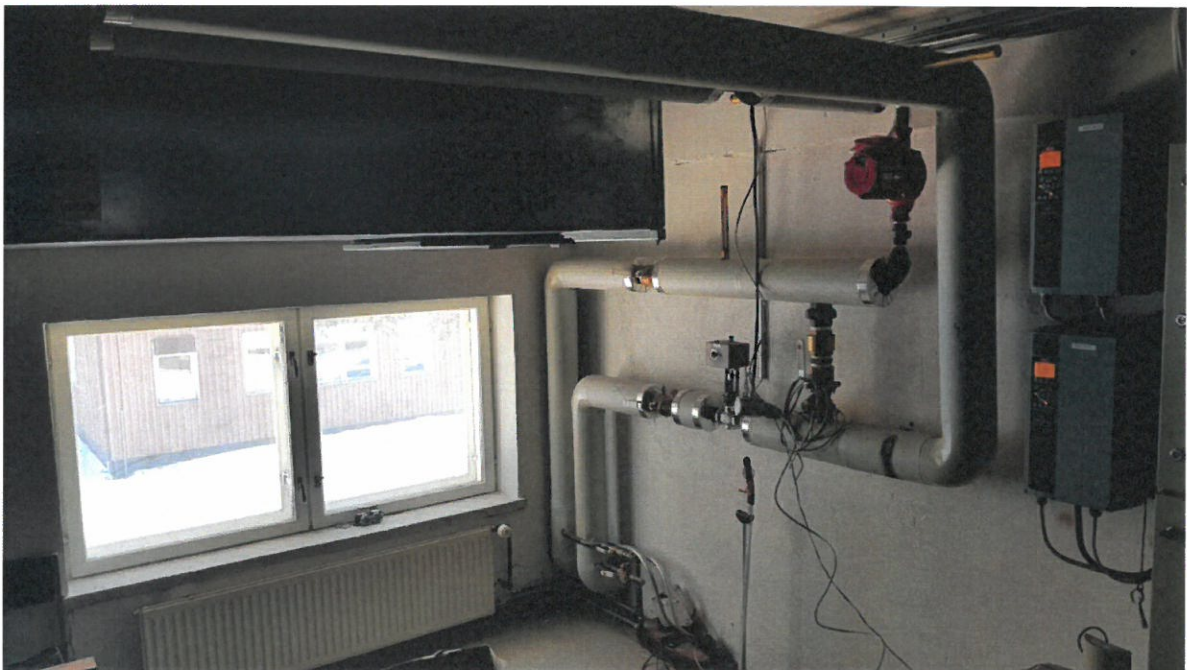
12

Kuva 12. Luokkatilojen IV-konehuoneen lämpöjohtojen ilmauksessa havaittavissa korroosiota.

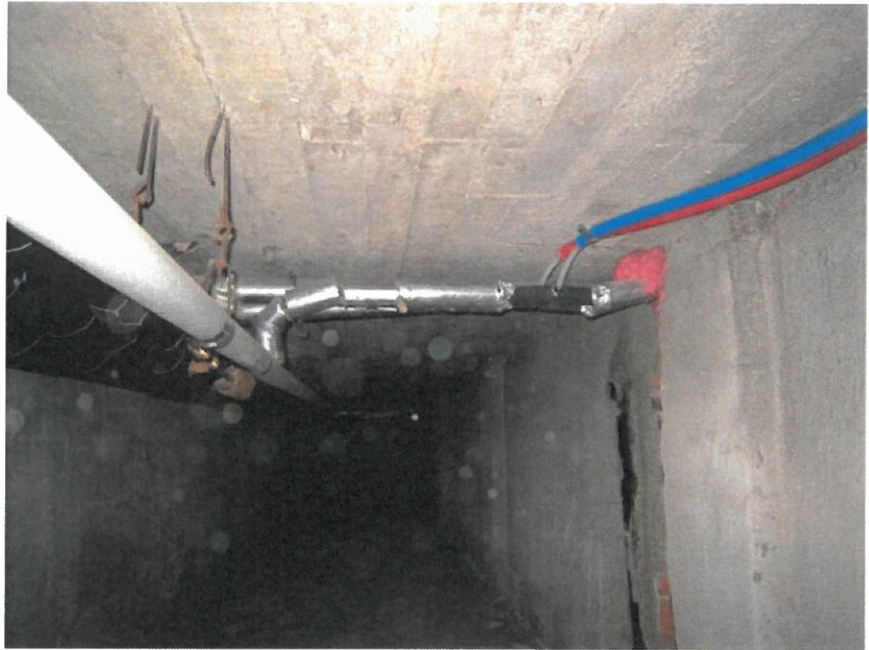
Majarin kellarikerroksen putkikanaalin katon rajassa kulkevassa  $\varnothing 33,5$  mm:n sinkityllä teräsputkella putkitetussa kv-runkohaarassa erottui katselmushetkellä useitakin tihkuvuotokohtia. Kyseisen kv-runkohaaran yhtä paikallista tihkuvuotokohtaa (ks. kuva 2) tutkittiin röntgenkuvaamalla putkiosuutta tunnuksella RTG23. Kuvatulta putkiosuudelta havaittiin laaja-alaista syöpymää maksimaalisen putkiseinämän syöpymän ollessa  $< 80$  %:in tasolla putken seinämän paksuudesta. Kuvattu putkiosuus luokiteltiin jo katselmushetkellä tihkuvuotovaarassa olevaksi. Kuvausalueella putken pituushitsin kohdalla erottui valmistuksen aikaista paikallista liitosvirhettä (paikallista tihkuvuotovaa-  
raa!). Edelleen kuvausalueella putkilinjan sisällä erottui paikoitellen kohtalaisesti sakkakertymää. Samaa putkiosuutta tutkittiin röntgenkuvaamalla myös toista putkiosuutta tunnuksella RTG22. Kyseisellä kuvausalueella putken pituushitsin kohdalla erottui valmistuksen aikaista jatkuvaa liitosvirhettä jopa siinä määrin, että tämäkin putkiosuus luokiteltiin jo katselmushetkellä paikallisesti tihkuvuotovaarassa olevaksi.

*Kuva 2. Majarin kellarikerroksen putkikanaalin katon rajassa kulkevassa  $\varnothing 33,5$  mm:n sinkityllä teräsputkella putkitetussa kv-runkohaarassa erottui katselmushetkellä useitakin tihkuvuotokohtia. Kyseisen kv-runkohaaran yhtä paikallista tihkuvuotokohtaa tutkittiin röntgenkuvaamalla putkiosuutta tunnuksella RTG23.*

Majarin kellarikerroksen putkikanaalissa tulee kiireellisenä uusia kv-verkoston ulkohalkaisijaltaan  $\varnothing 33,5$  mm:n sinkityllä teräsputkella putkitettua ja vuotovaaran alaista kv-runkohaaraa yhteensä noin 10 –15 jm:n matkalta.

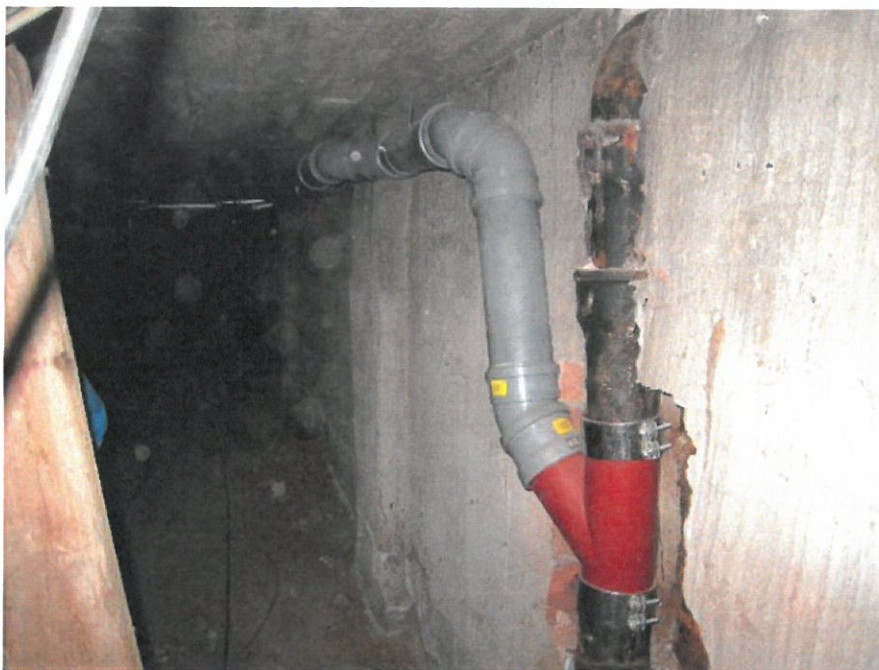
kä jätevesiverkoston että sadevesiverkostonkin pohjaviemäriinlinjat (ks. esim. kuva 6). Valurautaviemäriosien väliset liitokset on tehty muhviiliitoksina.

*Kuva 6. Koulurakennuksen kellarikerroksen putkikanaalien betonisen lattia-rakenteen alapuolella kulkevat valurautaviemärin putkiosilla putkitettuina ilmeisesti sekä jätevesiverkoston että sadevesiverkostonkin pohjaviemäriin. Valurautaviemäriosien väliset liitokset on tehty muhviliitoksina.*

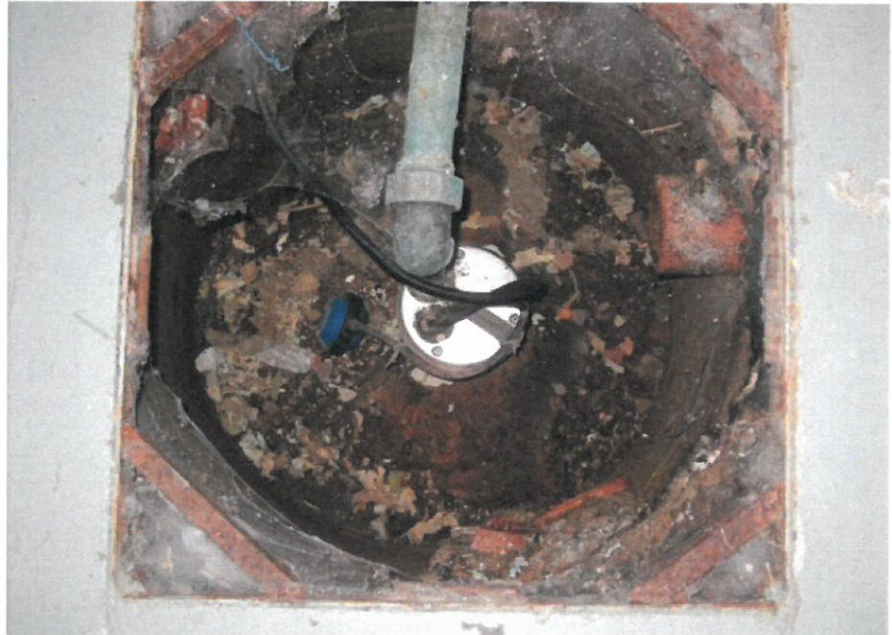
Majarin kellarikerroksen putkikanaalissa on betonirenkailla toteutettu sala-ojaverkoston tarkastuskaivo. Kaivon pohja oli katselmushetkellä kuivana (ks. kuva 9). Kaivon pohja on noin 800 mm:n etäisyydellä putkikanaalin lattian pinnasta alaspäin. Kaivolle näkyvät salaojien tiilipukitukset.

*Kuva 9. Majarin kellarikerroksen putkikanaalissa on betonirenkailla toteutettu salaojaverkoston tarkastuskaivo. Kaivon pohja oli katselmushetkellä kuivana. Kaivon pohja on noin 800 mm:n etäisyydellä putkikanaalin lattian pinnasta alaspäin. Kaivolle näkyvät salaojien tiilipukitukset.*

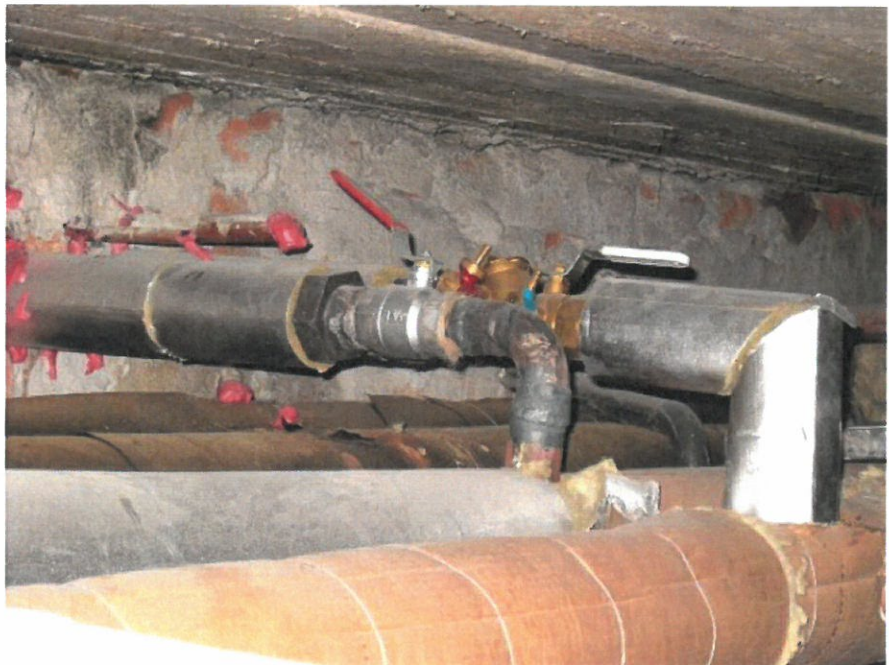
Esim. Majarin kellarikerroksen putkikanaalin katon rajasta ylöspäin lähtevisssä lämmitysverkoston runkohaaroissa on vielä käytössä alkuperäisiä karamallisia sulkuventtiilejä (ks. kuva 11). Paluupuolen vanhoihin linjasulkuventtiileihin ei liity linjahaarakohtaisten vesivirtaamien säätö- tai mittausmahdollisuutta.

*Kuva 11. Esim. Majarin kellarikerroksen putkikanaalin katon rajasta ylöspäin lähtevissä lämmitysverkoston runkohaaroissa on vielä käytössä alkupe räisiä karamallisia sulkuventtiilejä. Paluupuolen vanhoihin linjasulkuventtiileihin ei liity linjahaarakohtaisten vesivirtaamien säätö- tai mittaussmahdollisuutta.*

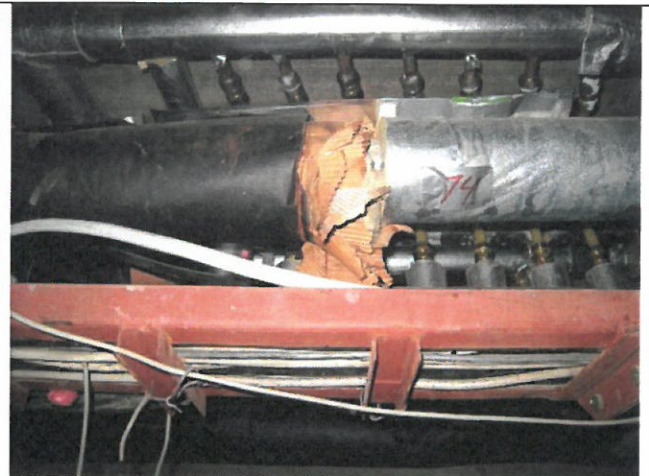
*Kuva 14. RTG14, Kv-runkolinja 60/3,75 mm.*

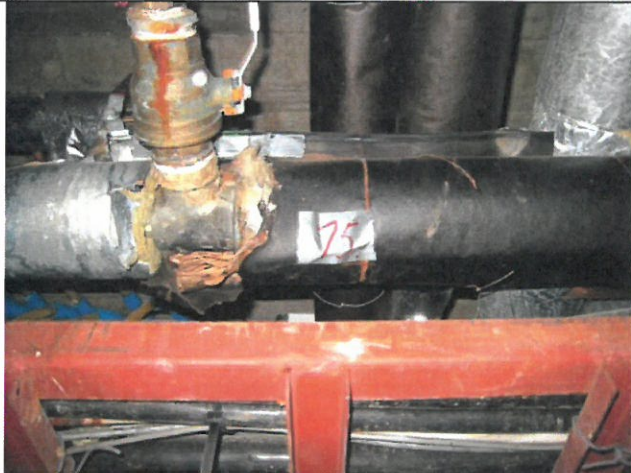
*Kuva 15. RTG15, Kv-runkolinja 60/3,75 mm.*

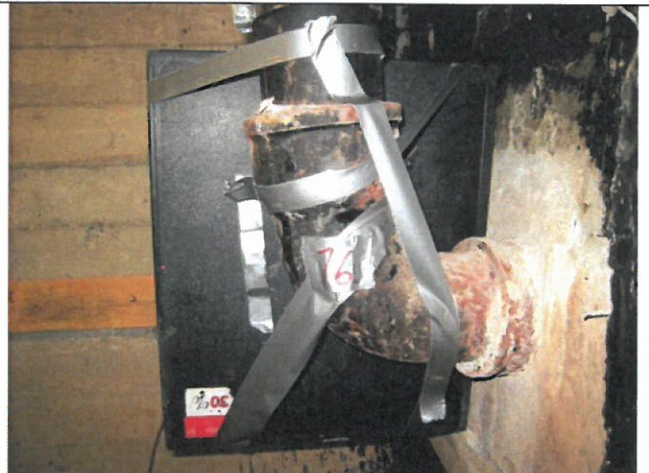
*Kuva 16. RTG16, Pystyviemärilinjan putkiosat 112/6,0 mm.*

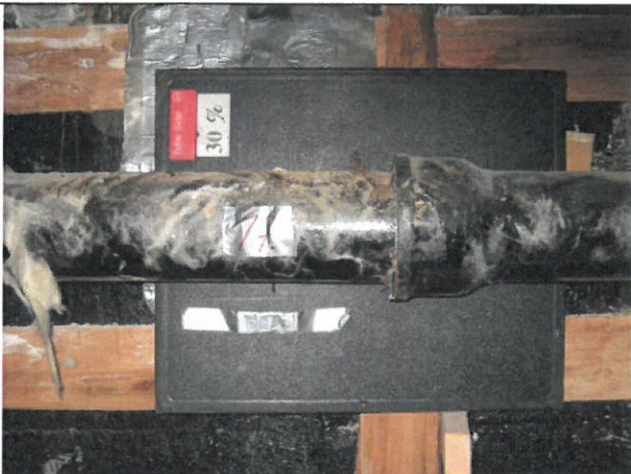
*Kuva 17. RTG17, Vaakaviemärilinjan putkiosat 112/6,0 mm.*

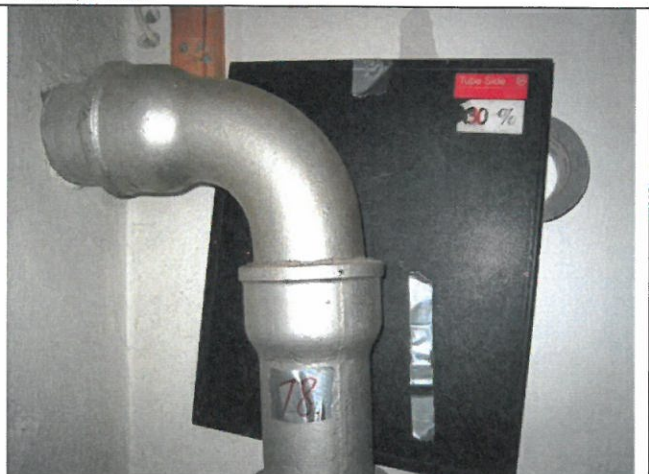
*Kuva 18. RTG18, Pystyviemärilinjan putkiosat 112/6,0 mm.*

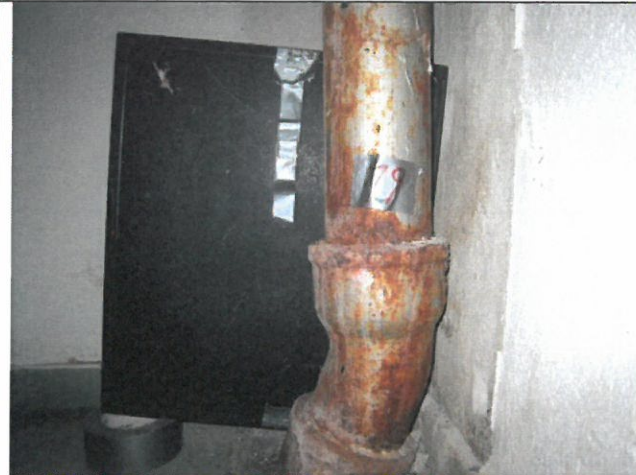
*Kuva 19. RTG19, Pystyviemärilinjan putkiosat lähellä lattian rajaa 112/6,0 mm.*

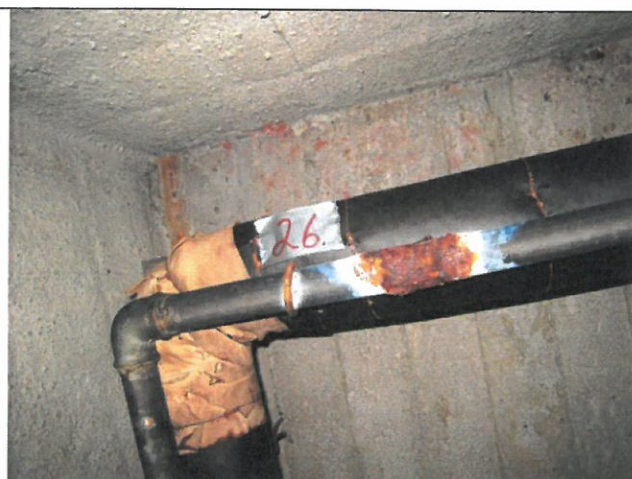
*Kuva 26. RTG26, Kv-runkolinja 48,25/3,5 mm.*

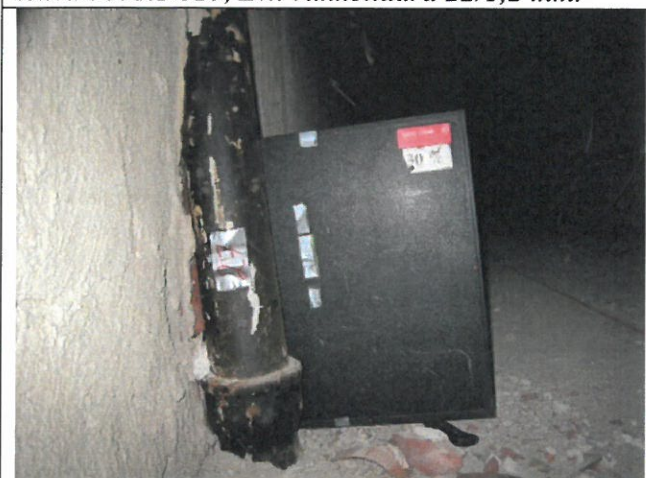
*Kuva 27. RTG27, Viemäriinlinjan pystyputkiosat 112/6,0 mm.*

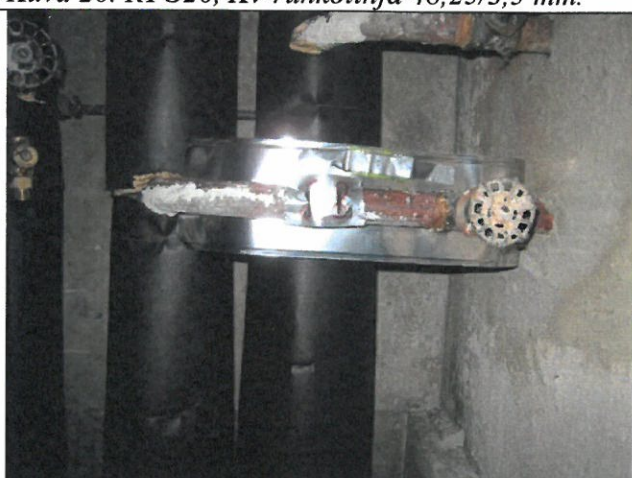
*Kuva 28. RTG28, Lj-runkohaara, menoputki 33,7/3,25 mm.*

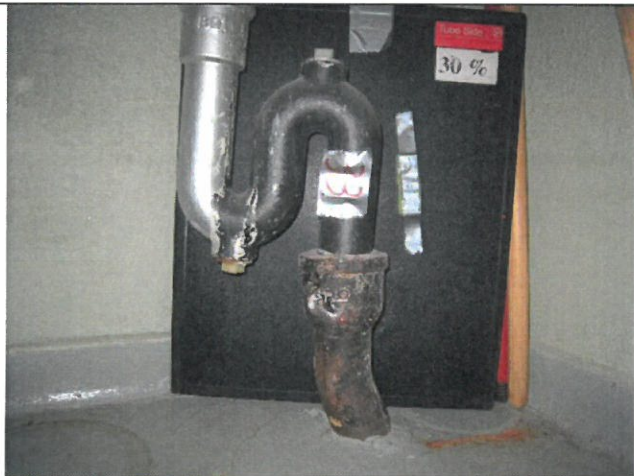
*Kuva 33. RTG33, Kaatoaltaan valurautainen vesi-lukko-osa 55/4,0 mm ja kytkentähaaran pystyputkiosa 60/5,0 mm.*

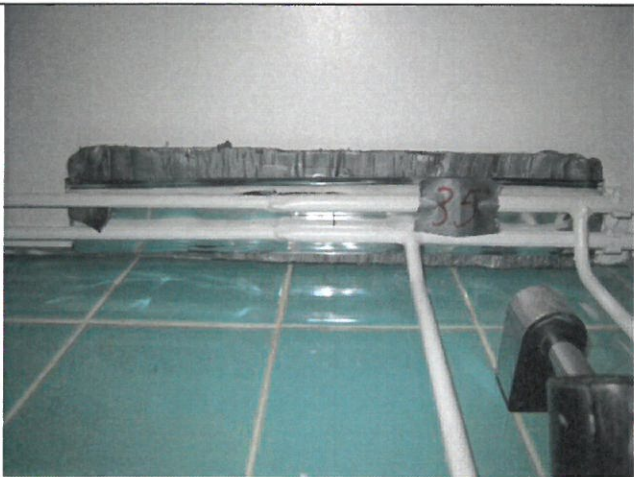
*Kuva 35. RTG35, Kv- ja lv-kytkentähaarat 15/1,0 mm (uusittua kupariputkea!).*

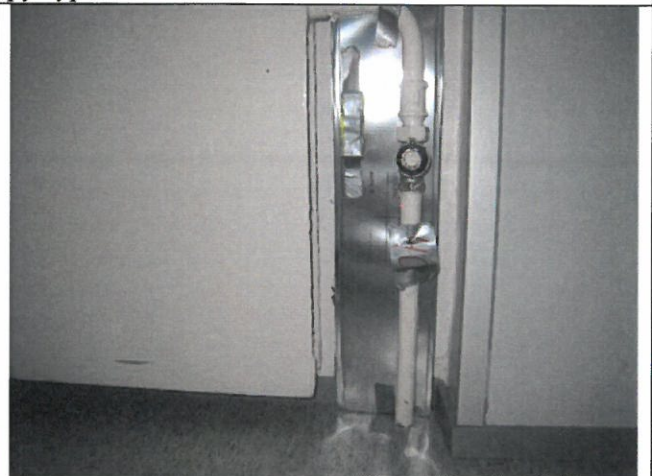
*Kuva 40. RTG40, Patterin kytkentähaara, menoputki 21,3/3,25 mm.*

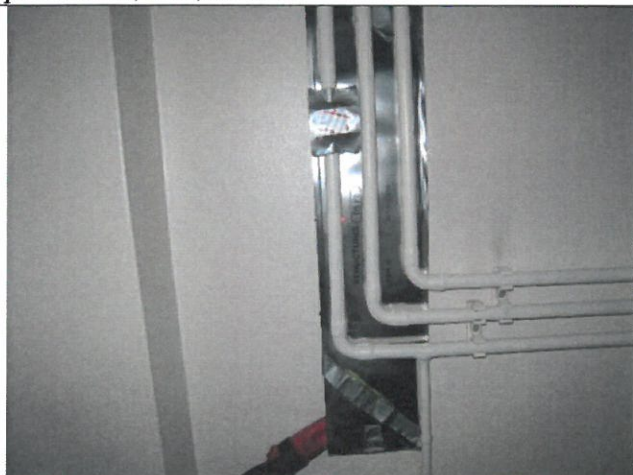
*Kuva 41. RTG41, Kv-, lv- ja lvk-kytkentähaarat 15/1,0 mm (uusittua kupariputkea!)*

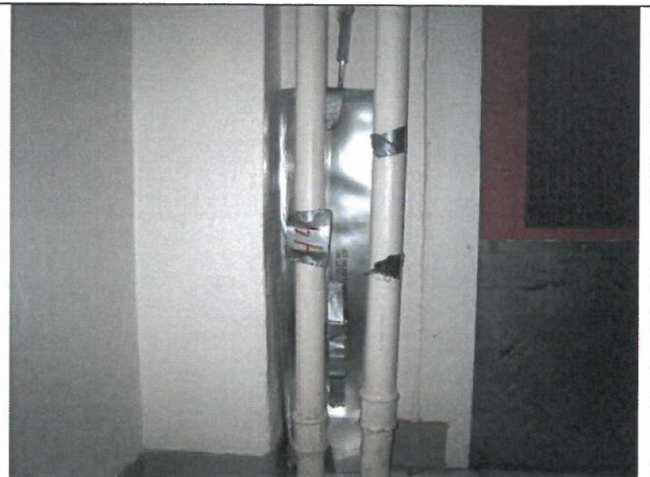
*Kuva 44. RTG44, Lj-runkohaara, menoputki  
33,7/3,25 mm.*
