# KITILÄN KOULUKESKUS HANKESUUNNITELMA

15.9.2020

**KITILÄN KUNTA**

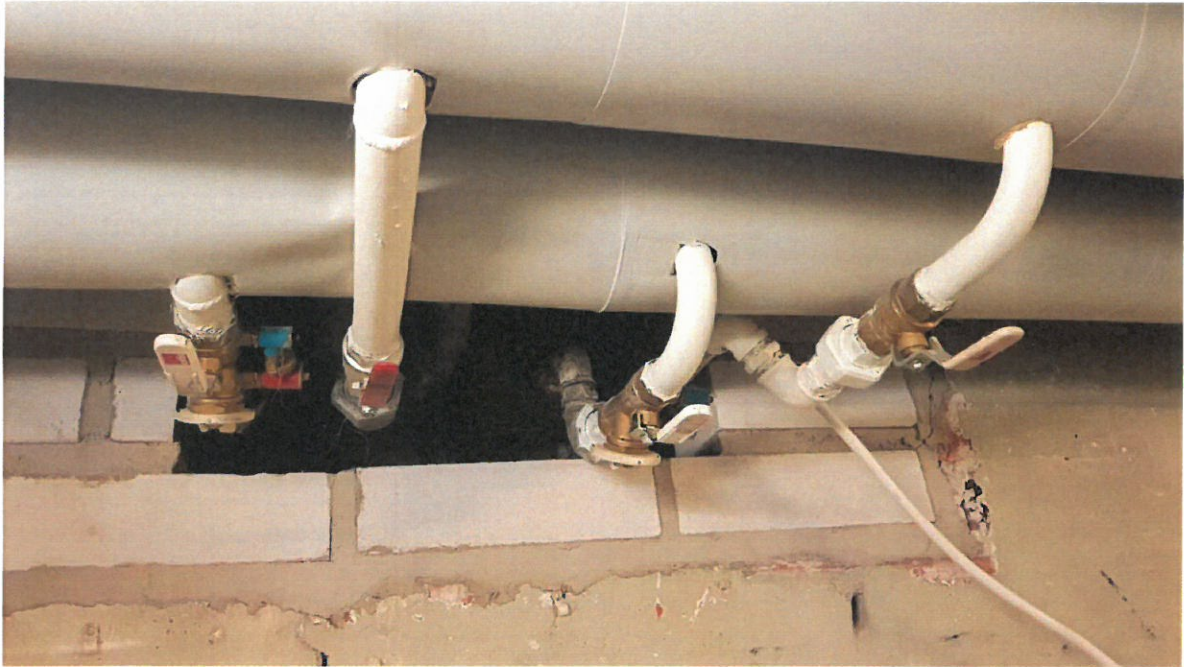
Kellarikerroksen lämpöjohtolinjoista on liitoksia vanhempiin lämpöjohtoihin (esim. kuva 4). Kyseessä voi olla liitos alkuperäisiin lämpöjohtoihin. Tällöin kerroksissa olevat lämpöjohdot ovat pääosin alkuperäisiä.

Kuva 4. Uusittuja putkistoja kellarikerroksessa, liitos vanhempaan putkistoon

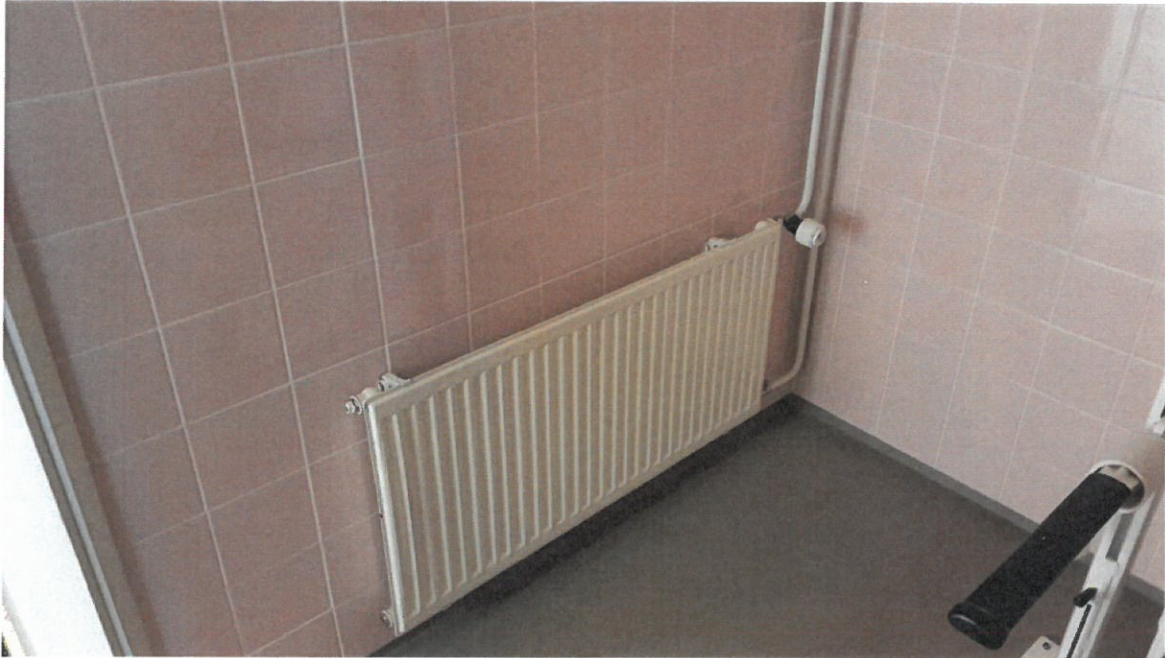
Kuva 9. 1. kerroksen aulan wc-tiloissa lämpöjohdot yläjakoisesti.

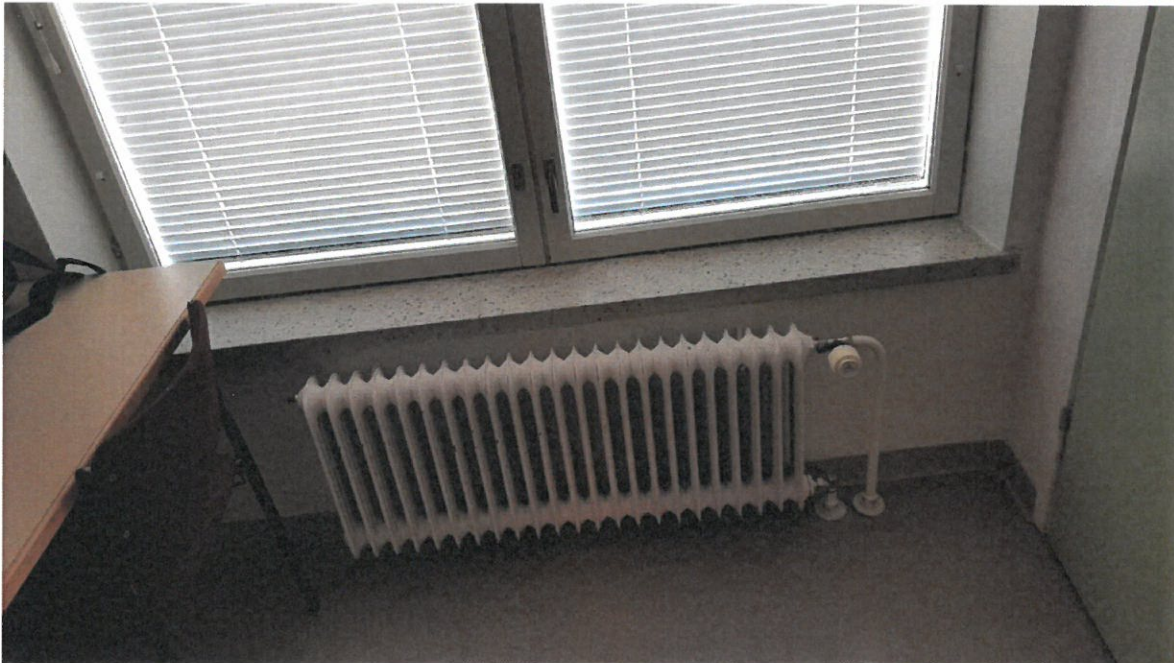
Kuva 10. Esimerkki alkuperäisistä lämmityspattereista sekä peruskorjauksen yhteydessä uusituista patteriventtiileistä

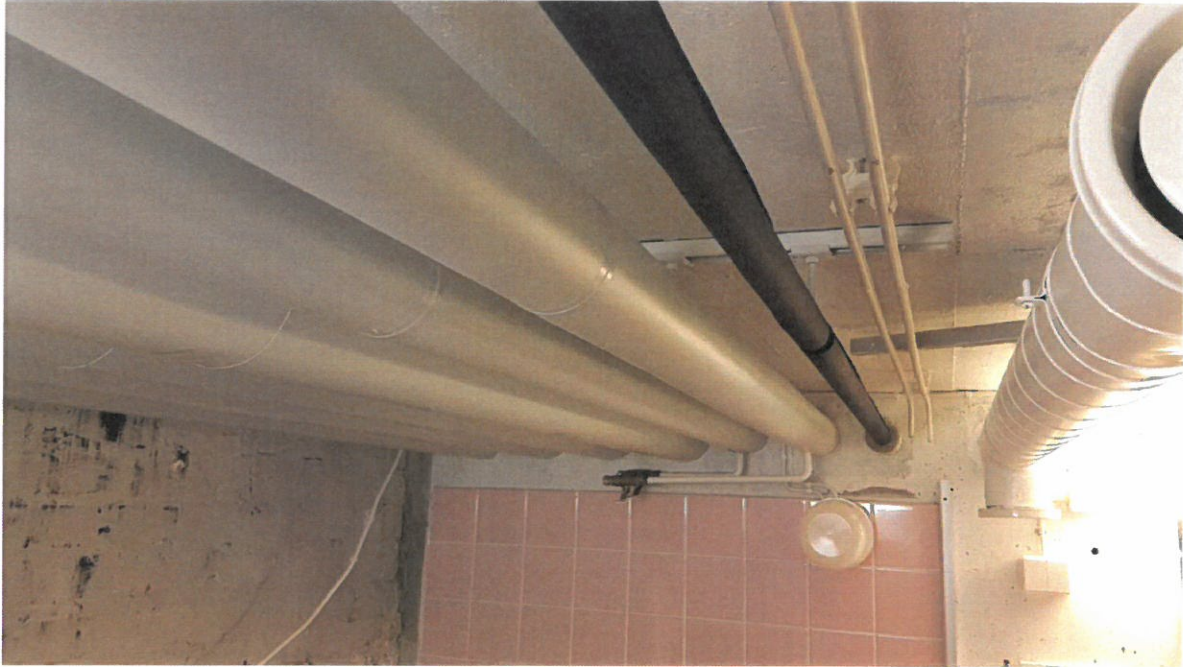
Kuva 16. Käyttövesiputkia kellarikerroksessa. Uusittu kiertovesijohto eristetty solukumieristeellä.

Vesijohtojen kannakointi on kellarikerroksessa osittain puutteellinen.

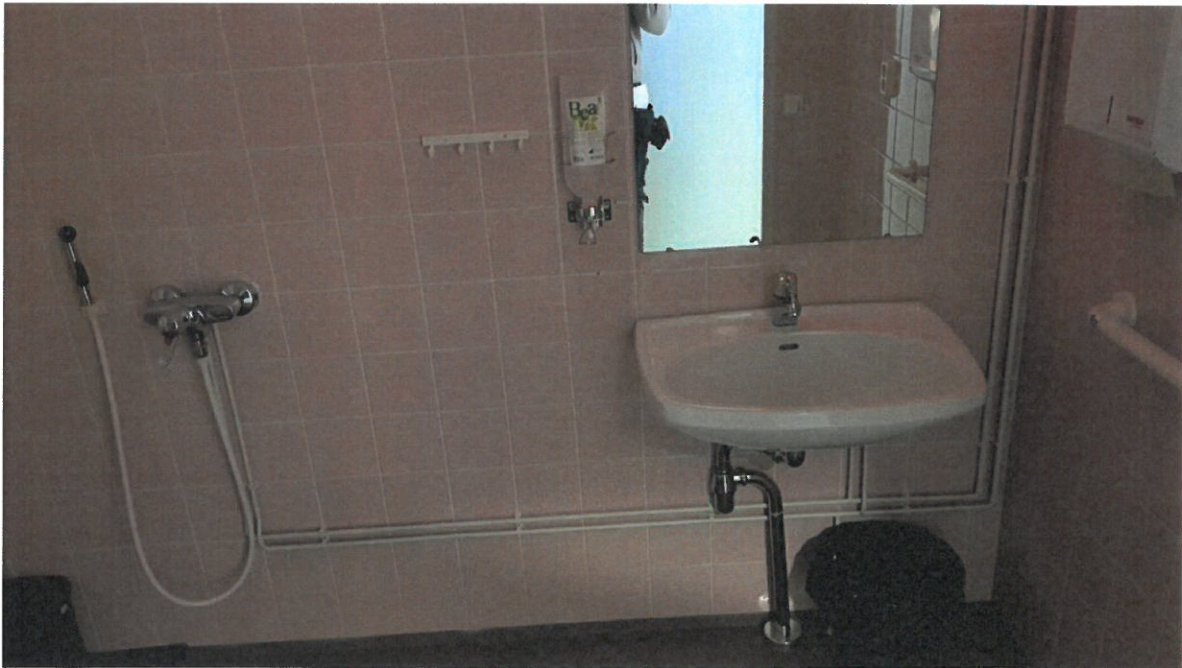
Kuva 22. Esimerkkikuva vesikalusteista.

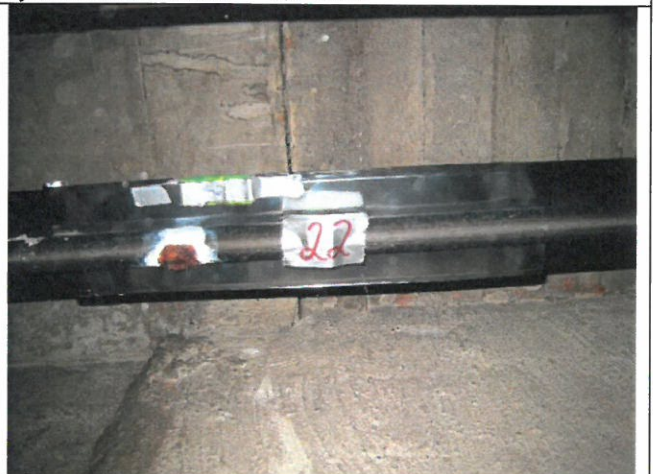
*Kuva 22. RTG22, Kv-runkohaara 33,5/3,25 mm.*

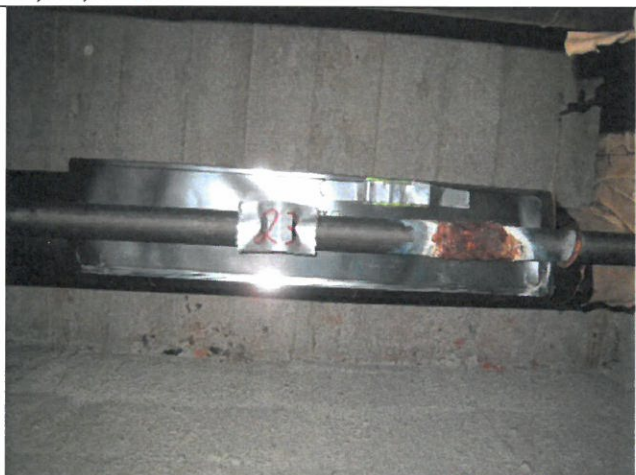
*Kuva 23. RTG23, Kv-runkohaara 33,5/3,25 mm.*

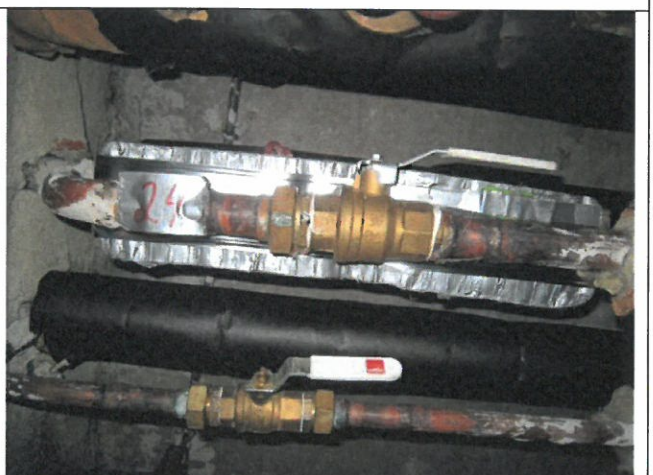
*Kuva 24. RTG24, Lv-runkohaara 36/1,5 mm.*

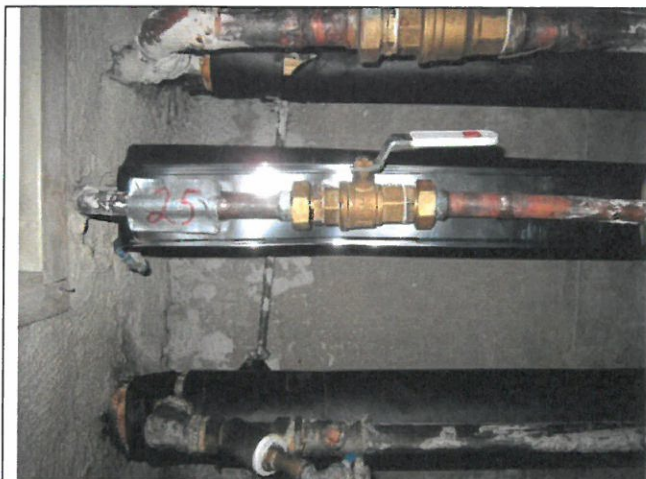
*Kuva 25. RTG25, Lvk-runkohaara 22/1,2 mm.*

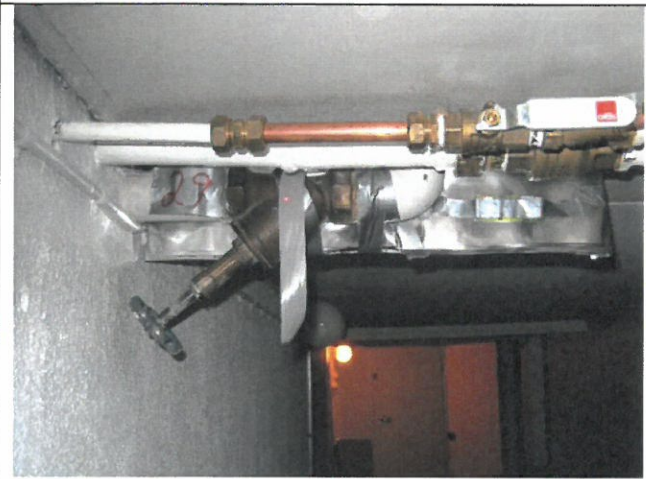
*Kuva 29. RTG29, Kv-runkohaara 48,25/3,5 mm.*

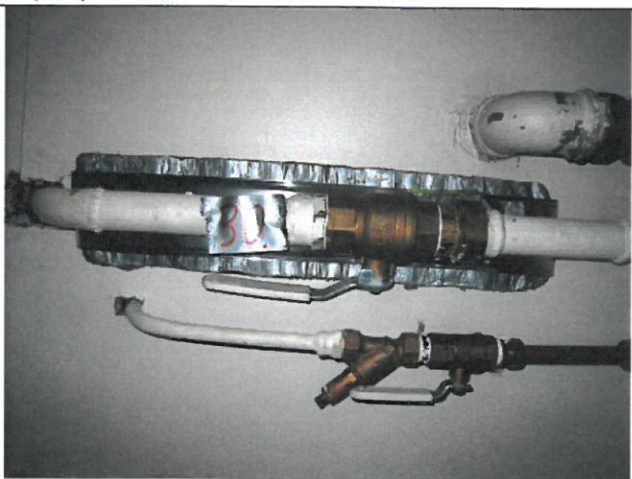
*Kuva 30. RTG30, Lv-runkohaara 36/1,5 mm.*

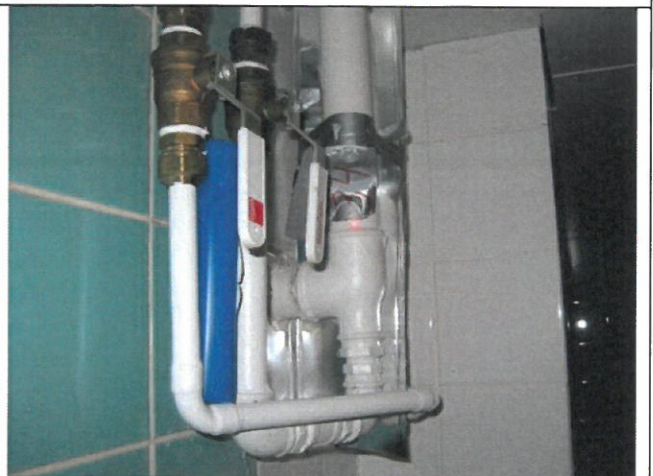
*Kuva 34. RTG34, Kv-runkohaara 48,25/3,5 mm.*

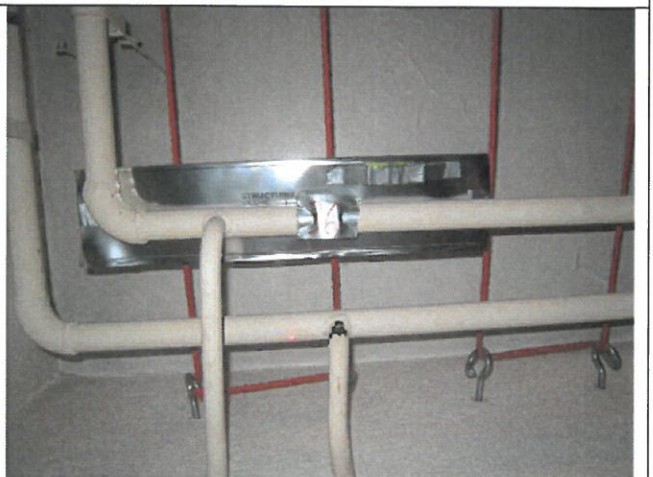
*Kuva 36. RTG36, Lj-runkohaara, paluuputki 33,7/3,25 mm.*

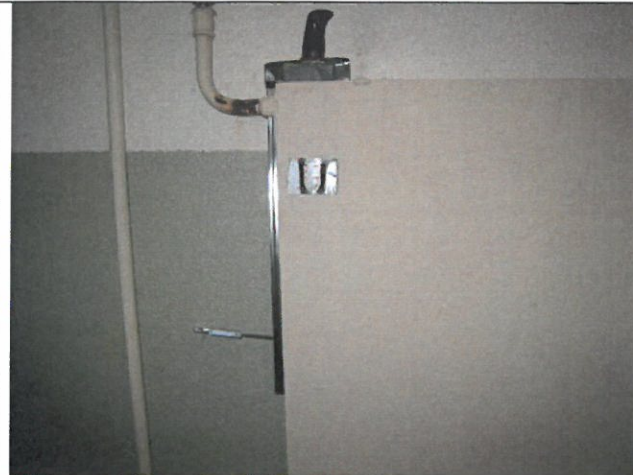
*Kuva 37. RTG37, 1-lamellinen teräslevypatteri kytkentäosien laidalta, s = 1,5 mm.*

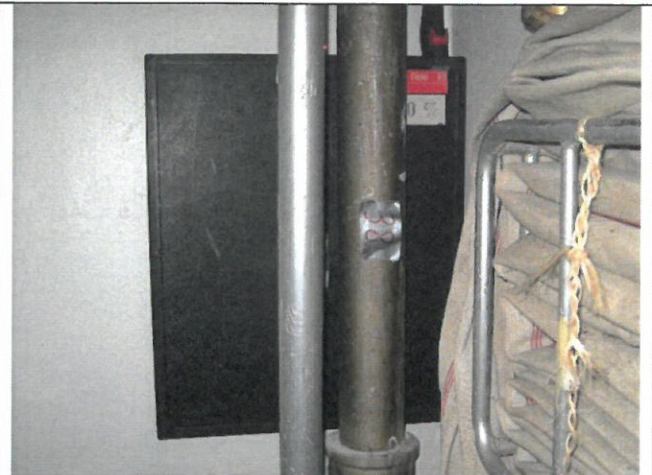
*Kuva 38. RTG38, Sadevesiviemäriin suora pystyputkiosa 80/5,0 mm.*

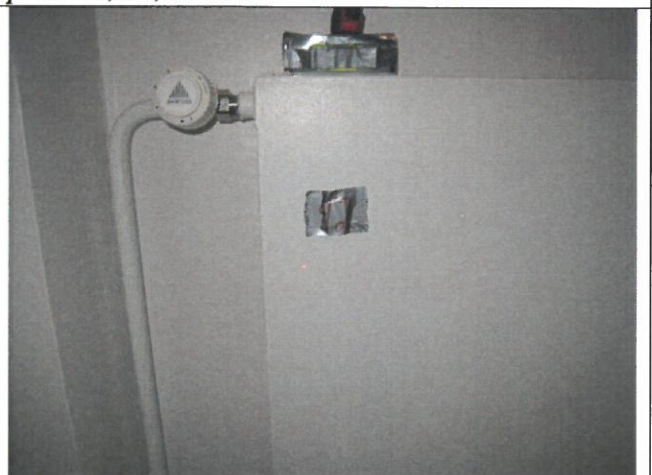
*Kuva 42. RTG42, 2-lamellinen teräslevypatteri kytkentäosien laidalta, s = 1,5 mm.*
